# Out of the box (1)

In deze rubriek tonen we casuïstiek waarbij de behandelaar een passende oplossing zoekt voor een probleem (maatwerk), in plaats van het toepassen van confectietandheelkunde. Zie ook pagina 1 van dit nummer. In deze eerste aflevering: fronttandtrauma. Door dr. Jappe Buijs

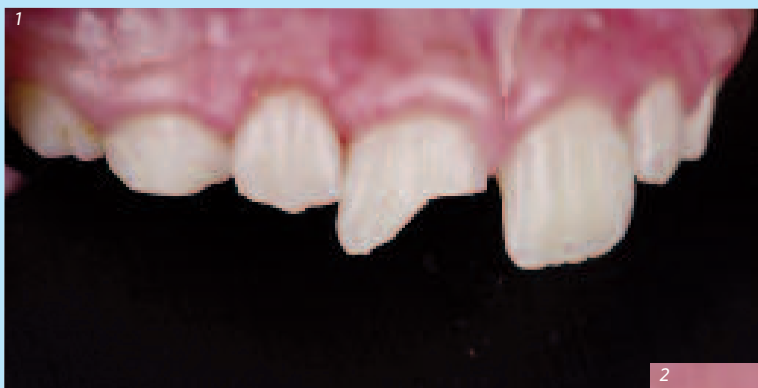
1 Deze jonge patiënt meldt zich in de weekenddienst met een niet-gecompliceerde kroonfractuur van de 11. Zijn moeder heeft het stukje meegenomen in een glaasje water.

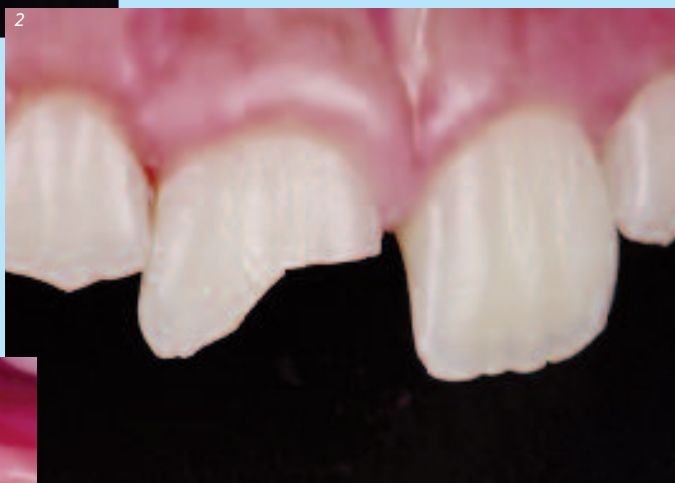
2 Bij het passen van het stukje tand, blijkt dat deze nog volledig intact is en dat er geen stukjes kwijt zijn geraakt.

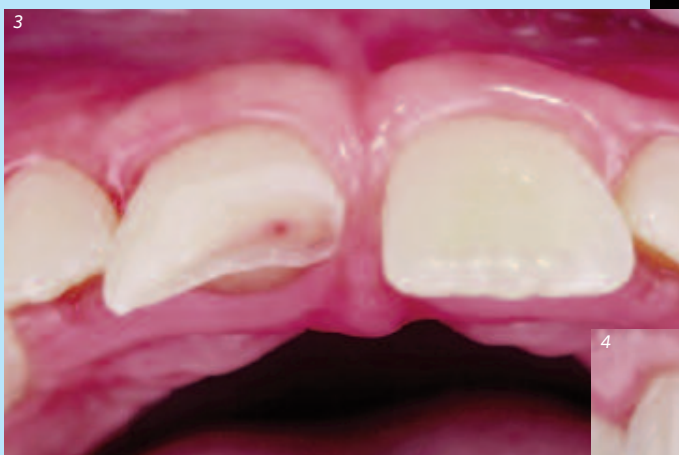
3 Op deze foto is goed te zien dat de zenuw vrijwel bloot ligt. Deze bloedt niet. Er is een goede mogelijkheid tot 're-attachement'.

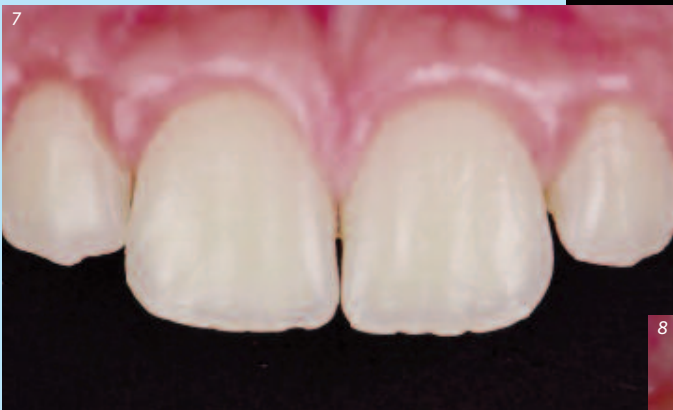
**7** Negen maanden later. Het element is niet verkleurd. Ook het aangezette stukje tand heeft nog de goede kleur. De schitterende translucenties van deze jonge elementen zijn bijzonder lastig na te maken in composiet. Bovendien zal de (esthetische) duurzaamheid van composiet zich minder goed houden in vergelijking met het aangezette stukje natuurlijk element.

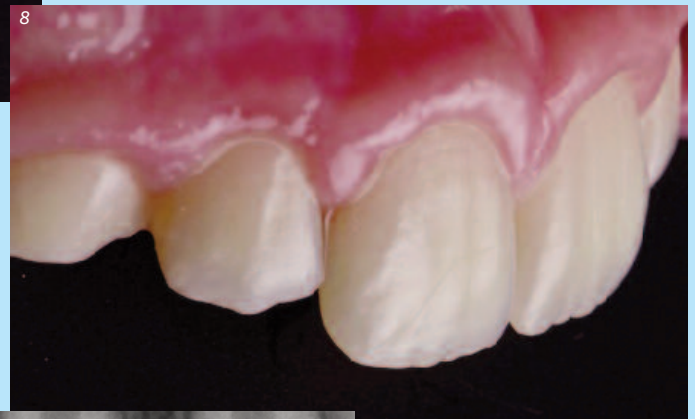
**8** Vanuit sommige hoeken en bij bepaalde lichtval is de fractuurlijn wel te zien. Echter, de kleur, oppervlaktestructuur en vormgeving blijven onveranderd mooi en 'natuurlijk'.

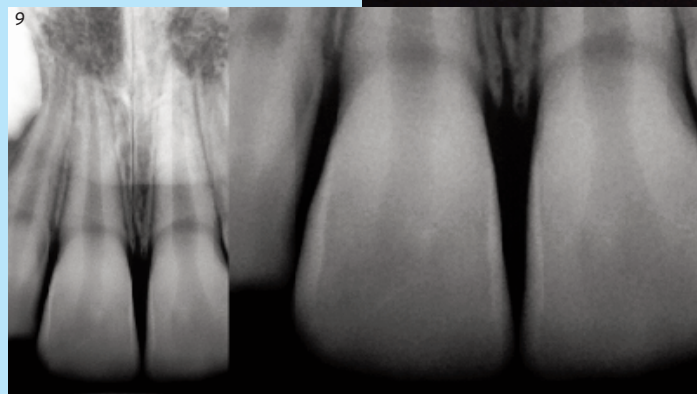
**9** De röntgenfoto laat zien dat de afvorming van de radix zonder complicaties verloopt. Wellicht wel iets vertraagd in vergelijking met de 21. Op de ingezoomde röntgenfoto is de fractuurlijn net zichtbaar.
