Out of the box (2)

Bij deze mevrouw had ik in het verleden een volledige rehabilitatie uitgevoerd. Onfortuinlijk genoeg stapte ze, na een gezellige avond, uit de taxi en struikelde hierbij. De kroon van haar 12, waarop eerder een facing was geplaatst, was volledig afgebroken: er was sprake van een horizontale wortelfractuur. Aangezien mevrouw twee dagen later naar Frankrijk zou gaan, moest een snelle maar adequate oplossing worden bedacht. *door dr. Jappe Buijs*

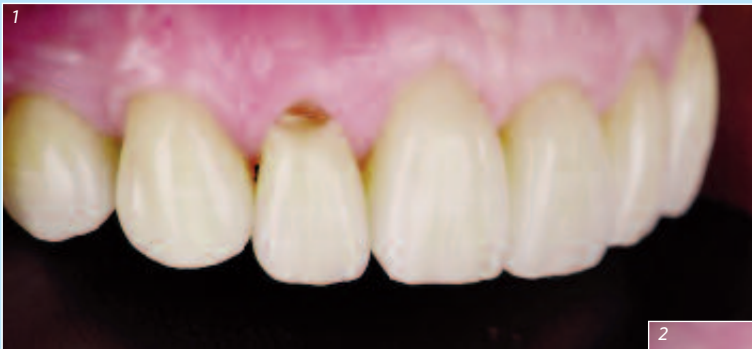
1 Beginsituatie. Duidelijk is te zien dat er bucaal ook een stukje mist. Net als de andere facings liep de rand van deze facing tot op gingiva-niveau.

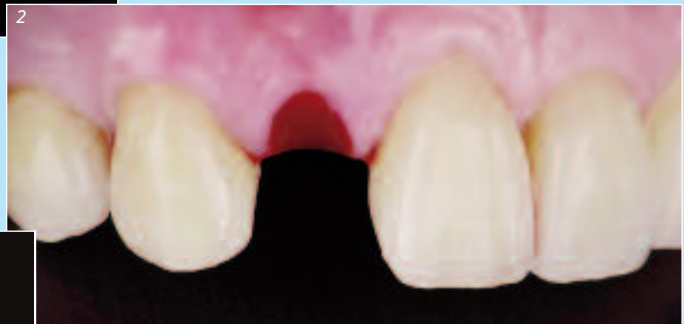
2 Het coronale fractuurdeel van het element met de facing is verwijderd voor voorbehandeling. Voor een goede hechtingsprocedure moet de bloeding onder controle gehouden worden.

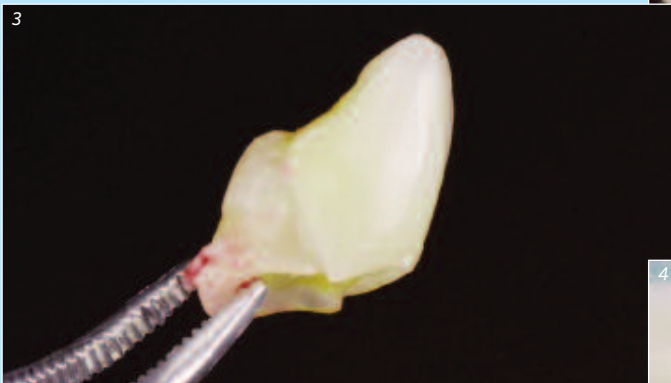
3 Het afgebroken element met facing klaar voor voorbereiding met porselein-ets.

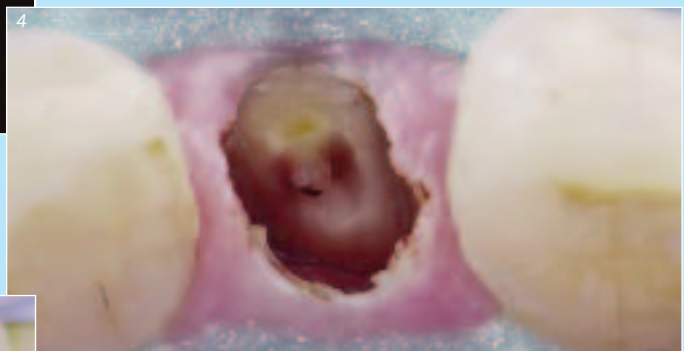
4 Regio 12 is vrijgelegd met een zogenoemde 'split dam'. Door middel van het uitvoeren van een gingivectomie, met name interdentaal en palatinaal, kan de bloeding onder controle gehouden worden. Aanbrengen van ViscoStat (Ultradent) helpt hier ook bij.

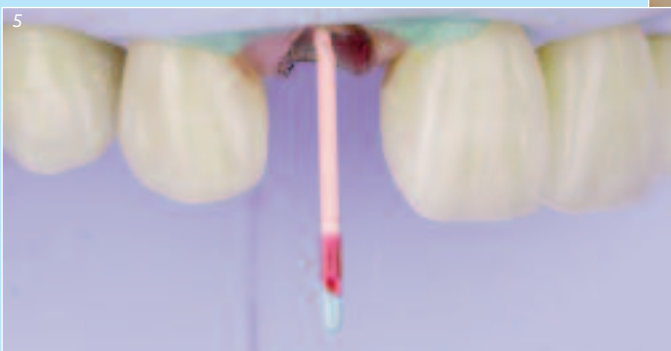
5 Ten behoeve van het aanbrengen van een glasvezelstift voeren we de wortelkanaalbehandeling uit. Er wordt alleen een point sectie geplaatst.

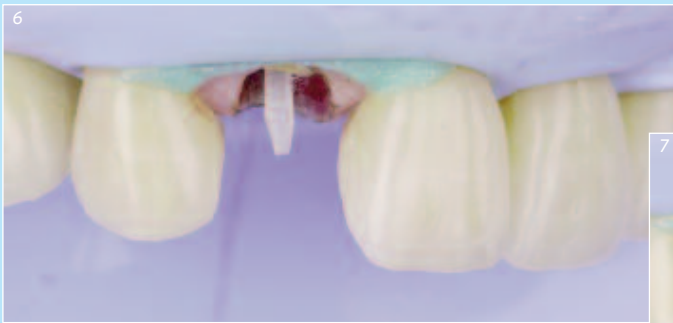
6 Passen van de glasvezelstift. Belangrijk is dat deze iets in het kanaal 'klemt'. Hiertoe kan aan de onderkant een heel klein beetje worden afgenomen. Aan de bovenkant wordt de glasvezelstift een beetje conisch geprepareerd om de passing van het 'element' te vergemakkelijken.

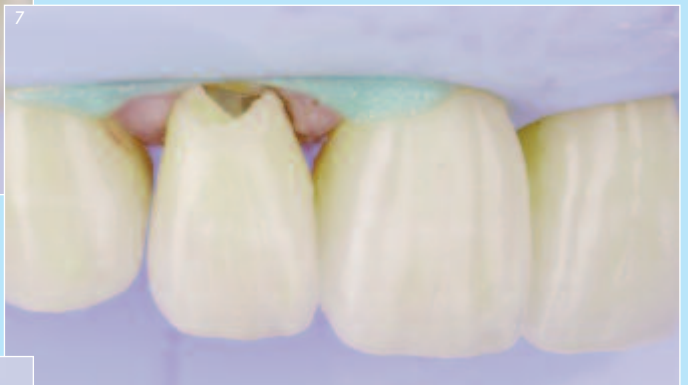
7 Passen van het 'uitgeholde' element met facing. Een aantal malen passen is vaak noodzakelijk om een goede passing op de fractuurlijn te verkrijgen.

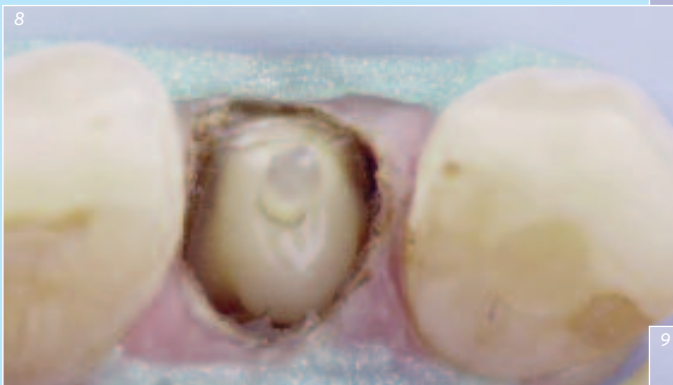
8 We plaatsen de stift met behulp van Variolink II (Ivoclar Vivadent). Dit wordt nog niet uitgehard. De bloeding is nog steeds onder controle.

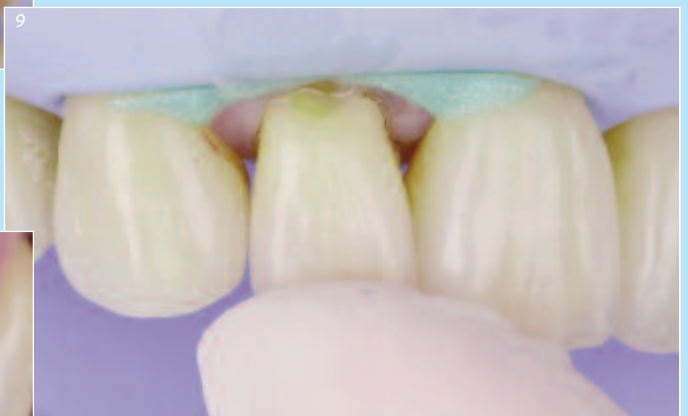
9 Vervolgens plaatsen we de kroon met Variolink II. Er wordt nog niet uitgehard. De overmaat buccaal wordt met een kleine microbrush verwijderd.

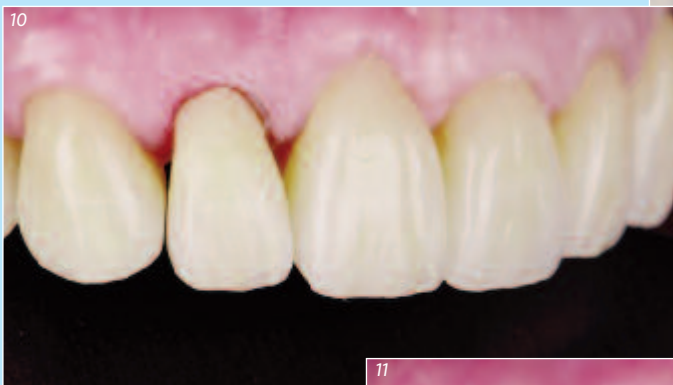
10 Onder continue druk maken we een vulling met HFO-composiet (Micerium). Hierna wordt het geheel van alle kanten goed belicht. Belangrijk is dat de pasvorm goed is. Occlusie en articulatie waren direct goed.

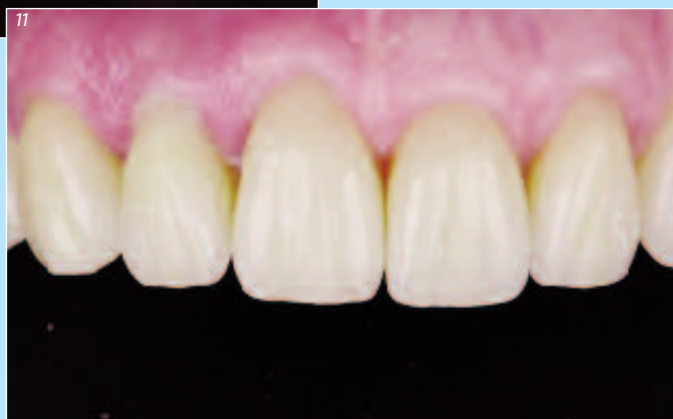
11 24 uren na herplaatsing van het 'element'. Uiteraard is dit niet een oplossing waar garantie op kan worden gegeven. Maar zolang het goed gaat, gaat het goed! Mevrouw kan gaan genieten in Frankrijk.

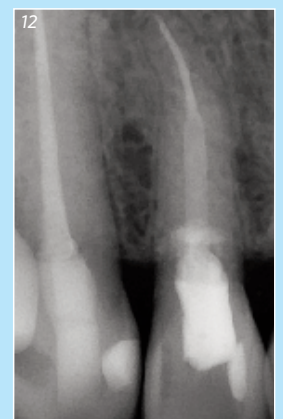
12 Een goede pasvorm van de stift en een goede herplaatsing van het 'element' is zichtbaar. Er is vrijwel geen radiopaque cementspleet te zien: de adaptatie van de beide fractuurdelen was goed.
