Out of the box (3)

Bij het verlies van een element kunnen we denken aan een implantaat of een brug. In sommige gevallen maken patiënten de keus voor u. Zo ook in onderstaande casus: een brug heeft de voorkeur van patiënte. Bij het extraheren van een (front)element gaat de 'bundle bone' verloren, met negatieve gevolgen voor het gingivale complex. In deze casus heb ik ervoor gekozen de radix in situ te laten om het gingivale complex zo goed mogelijk te kunnen behouden. *door dr. Jappe Buijs*

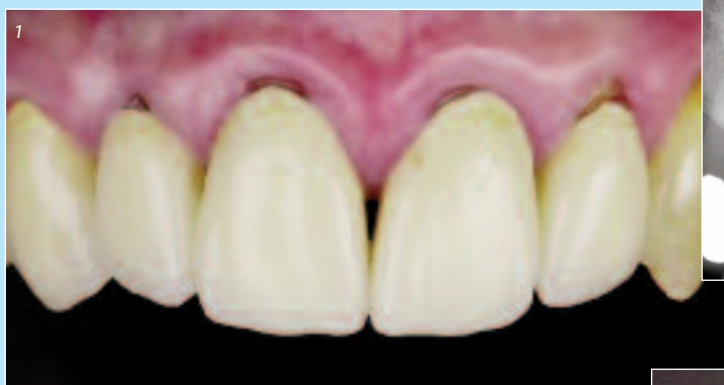
1 Situatie vooraf. Bij deze mevrouw gaat 21 verloren als gevolg van cariës onder de kroon. De cariës was vrij ver naar apicaal gevorderd; er was zodoende niet voldoende ferrule om een nieuwe kroon te vervaardigen. Op de röntgenfoto is de cariës ter plaatse van de outline duidelijk te zien. Door de overprojectie is moeilijk te beoordelen hoe ver de cariës is gevorderd. Met direct zicht met een microscoop of loepbril is dit goed te beoordelen als de kroon is verwijderd. We besluiten een 3-delige brug 22-11 en een kroon 12 te maken.

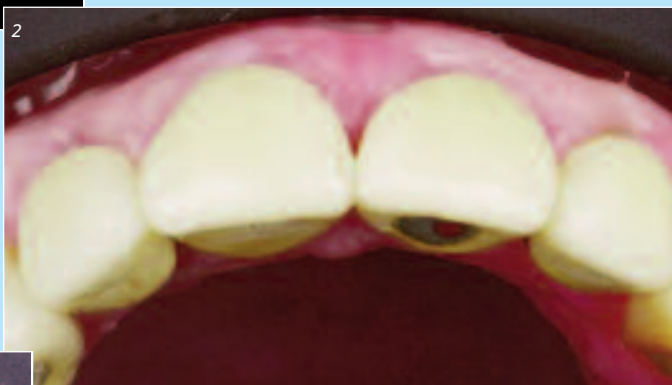
2 Situatie vooraf vanaf occlusaal. Duidelijk is de mooie, natuurlijke 'bolling' van het gingivale complex.

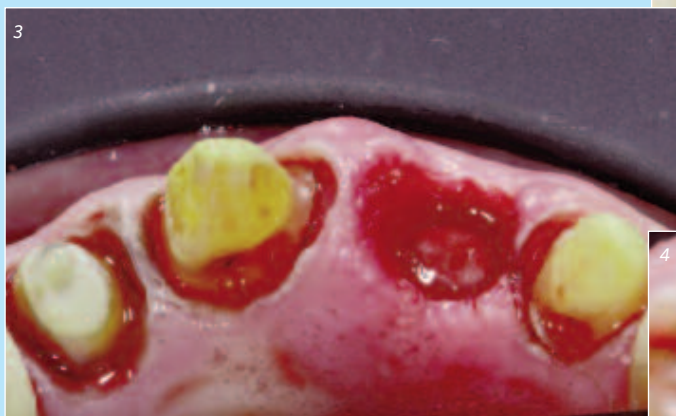
3 Situatie na verwijdering van de oude kronen. Helaas was er behoorlijk wat cariës aanwezig en lag de outline bij alle elementen bijzonder diep. Alle cariës is verwijderd en de ondersnijdingen zijn opgevuld met composiet.

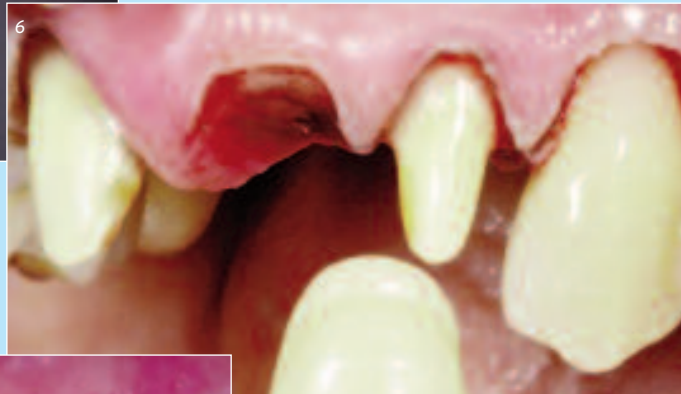
6 Definitieve preparaties. Vanwege de diepte van de outline moest deze met behulp van een elektrotroom worden vrijgelegd. Verder is de plek van de dummy nog iets aangepast om een mooi verloop te creëren in vergelijking met de contralaterale zijde.

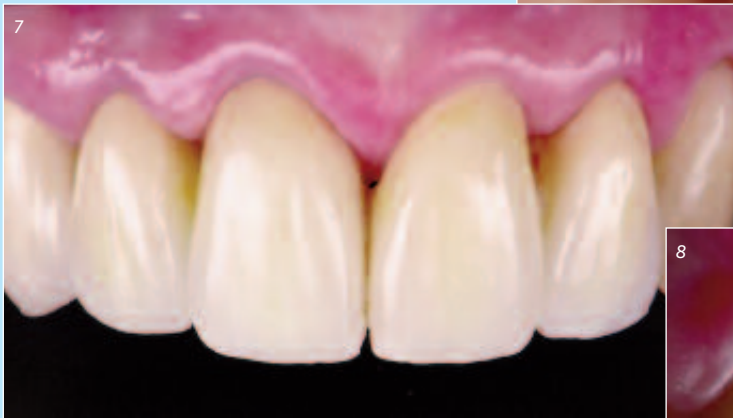
7 Eindresultaat na 1 maand. De papillen zijn nog wat afgevlakt. Het duurt nog zeker 3 maanden voordat deze de interdentale ruimten mooi hebben gevuld. De contour van de gingiva regio 21 verloopt 'natuurlijk'.

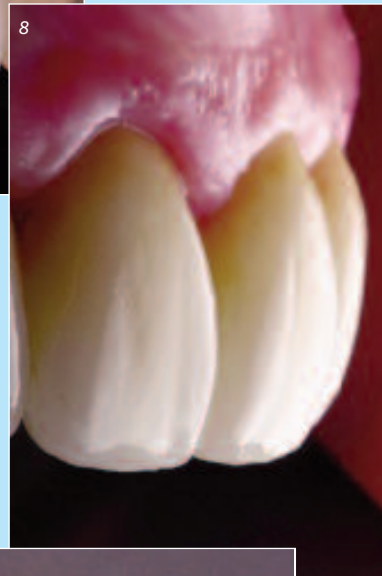
8 Regio 21 laat een mooi emergence profile van de dummy vanuit het tandvlees zien. De 'sinaasappelstructuur' is behouden gebleven, evenals de bolling. Ondanks de diepe outline van de preparaties is het tandvlees gezond en zonder bloeding.

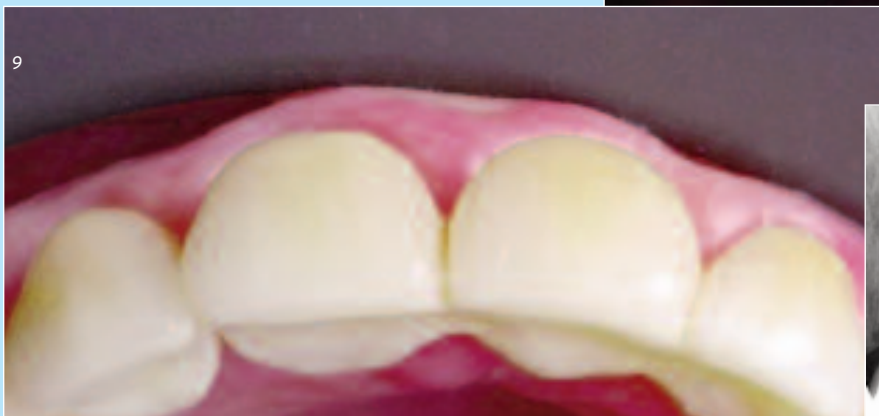
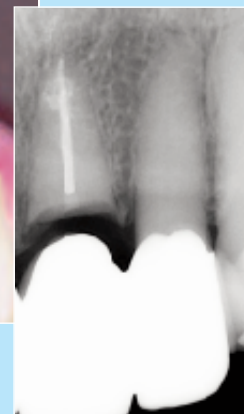
9 Vanaf occlusaal is de bolling van het gingivale complex regio 21 goed te zien. Er is vrijwel geen verschil met de contralaterale zijde. De röntgenfoto toont dat de radix interdentaal iets naar coronaal loopt. Er is voldoende ruimte tussen de radix en de dummy. Zoals te zien is een zirkonoxide-onderstructuur gebruikt.
